SHV

スーパーハイジェニックバルブ

SHVダイヤフラムセットの交換要領

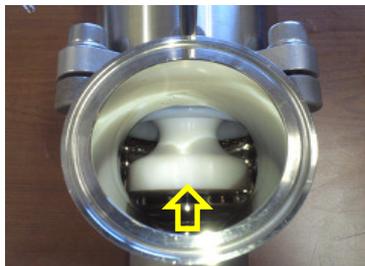
写真 1

① **バルブ** を開状態にします。

- ホルトを緩める前に、必ずバルブが開いていることを確認してください。
- 閉状態での作業は、ダイヤラムのシート面を傷つけ破損やリークの原因となります。
- NCは操作エアの供給、NOは操作エアの排出でバルブ開となります。

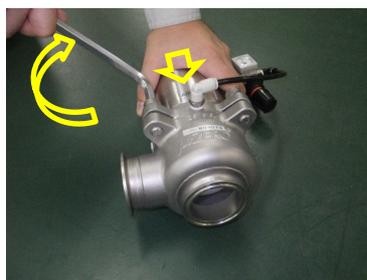
写真 2

② **ボディとアクチュエータとの固定ホルト (4箇所)** を取り外します。

- ホルトを外す際に、ボディ内の残圧や残液が無い事を再確認ください。アクチュエータが勢よく外れたり、残液が飛散する事故リスクがあります。
- アクチュエータは重いので、しっかり支えながら作業を行ってください。
- 固定ホルトを外す際、ワッシャが脱落しないようご注意ください。

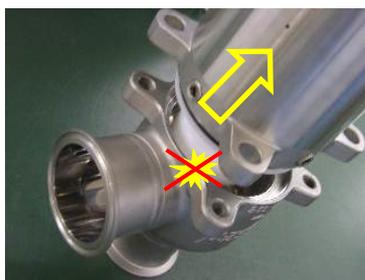
写真 3

③ **アクチュエータをボディから真っ直ぐ引き抜いてください。**

- ダイヤラムをぶつけて傷つけますと、シートリークや亀裂の原因となりますのでご注意ください。

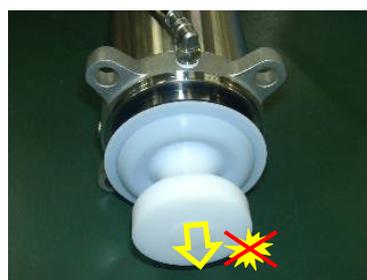
写真 4

④ **バルブ** を閉状態にしてください。

- 開閉動作の際は、アクチュエータ上部のシャフトも連動します。怪我の原因となりますので、手や指を挟まない様に十分注意してください。
- 閉動作によってダイヤラムがせり出しますので、ダイヤラムが周囲の物に接触しないように注意してください。怪我や破損のリスクとなります。

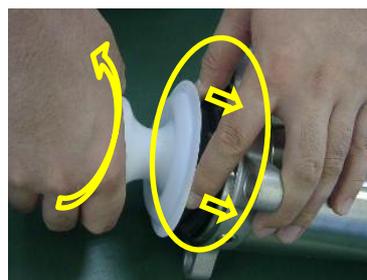
写真 5

⑤ **ダイヤラムサポート (ゴム部品)** を必ず指で押さえながら、**ダイヤラム** を手でしっかり掴み、反時計回りに回転させてねじを緩める要領で取り外してください。

- ダイヤラムサポートを押さえずにダイヤラムを緩めようとすると、アクチュエータの連結ホルトが外れてくる可能性がありますのでご注意ください。万一連結ホルトが緩んでしまった場合は、再度締め直してください。

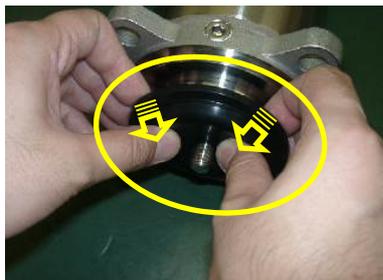
写真6

⑥ ダイヤフラムが外れたら、ダイヤフラムサポートを引き抜いてください。

- ダイヤフラムサポートが金属部品(連結ホルト)に固着している場合には、上下にこじりながら、少しずつ外して行ってください。
- 万が一連結ホルトが緩んでしまった場合は、再度締め直してください。
- ダイヤフラムサポートは、連結ホルトの突起にはめ込まれていますので、回転できません。力をかける方向により連結ホルト緩みのリスクとなります。

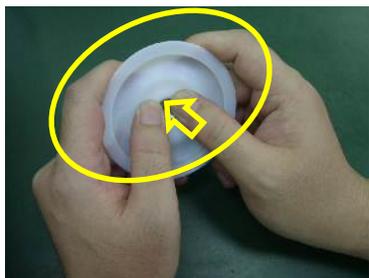
写真8

⑧ 取付けるダイヤフラムは、膜部を閉状態の形にしてください。

写真8の様に両手の人差し指と中指でダイヤフラムの膜部を押さえ、中央部(雌ねじ付近)を親指で押すと、手で変形させられます。(変形の癖により開形状に戻ってしまう場合は、そのまま作業を続けて構いません。)

- 開形状のままの場合閉形状の場合に対して、以後の締め込み作業で締め込む際に、膜の変形に必要な分の強い締付けが必要になります。

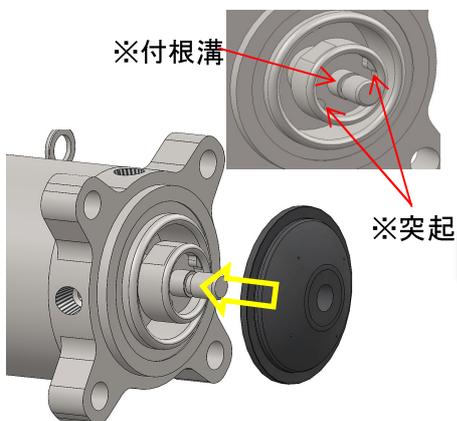
写真9

⑨ ダイヤフラムサポートを装着します。(ダイヤフラムは後で装着します。)

バルブの閉状態を確認し視認性の良い状態で作業して下さい。連結ホルトにある2か所の突起とダイヤフラムサポートの溝位置を合わせて、奥まで差し込んでください。連結ホルトねじ部付根の溝が見えるまで差し込んでいることを、必ず確認してください。(突起と付根溝が無いタイプ(旧)の連結ホルトを使用しているバルブもござります。その場合は普通に奥まで差し込んでください。)

- ダイヤフラムサポートとダイヤフラムを重ねた状態でバルブに装着すると、連結ホルトの突起と位置が合わずに取付け不良となり、ダイヤフラムの緩みや破損の原因となります。ダイヤフラムとダイヤフラムサポートは、必ず別々に装着して下さい。
- 突起のある連結ホルトには、溝が無い従来型ダイヤフラムサポートは装着できません。形状をよくご確認の上ご使用ください。

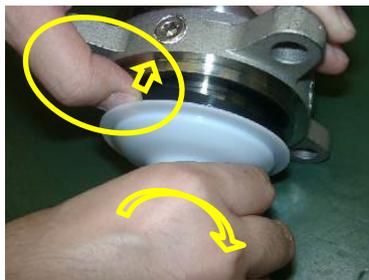
写真 1 0

- ⑩ ダイアフラムの装着は、バルブ閉状態で必ずダイアフラムサポートのつばを指で押さえつけて、時計回りに回して締め込んでください。軽く回して行き、奥まで突き当たったらダイアフラムを増し締めしてください。ゴムの潰れにより、しっかりと締まります。

- バルブ閉状態で取付作業してください。バルブ開状態で取付ると、確実に奥までに締め込めない場合があります。
- ダイアフラムサポートを押さえずに締め込むと、奥まで十分に締め込めない場合があります。取り付け時の締め込みが不十分ですと、ダイアフラム緩みの原因となり、ダイアフラム破損に至る可能性があります。

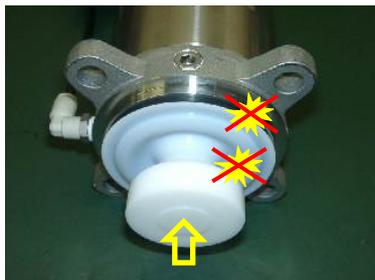
写真 1 1

- ⑪ バルブを開状態にします。

- バルブ動作の際、手や指を挟まないように注意してください。
- ⑫の作業に入る前に、必ずバルブが開いていることを確認してください。閉状態で作業を続けると、ダイアフラムのシート面を傷つける原因となります。
- NCは操作エアの供給、NOは操作エアの排出でバルブ開となります。

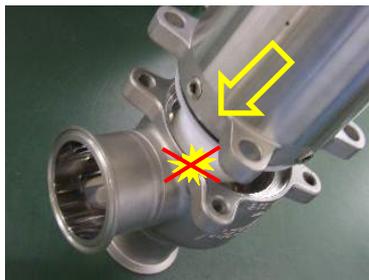
写真 1 2

- ⑫ ダイアフラムをぶつけない様に注意し、アクチュエータをボディに真っ直ぐ差し込んでください。

- アクチュエータを差し込む際、ダイアフラムをぶつけて傷が付くと、シートリークや破断の原因となりますので、ご注意ください。

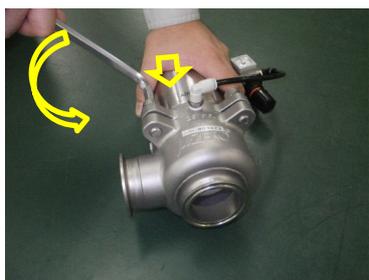
写真 1 3

- ⑬ 固定ボルト(4箇所)を締め付けてください。(下記参考データ参照) NC弁の場合は固定ボルトを締め付けた後、操作圧を排気してバルブを閉じてください。

- 固定ボルトは全て、アクチュエータとボディの隙間が無くなるまでしっかり締め付けてください。緩んでいると、外部リークの原因となります。
- バルブ動作の際、可動部で手や指を挟まない様に注意してください。

- 15A(210)・・・3 [N・m]
- 15A(200)、1.0S(210)、1.5S(210)・・・5 [N・m]
- 1.5S(200)・・・25 [N・m]
- 2.0S、2.5S (M12)・・・43 [N・m]
- 3.0S、4.0S (M16)・・・106 [N・m]

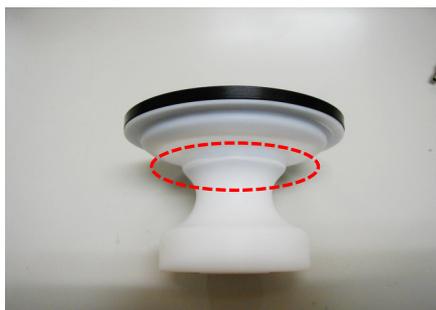
(例 1)

ダイアフラムの膜部付近に著しい白化が発生している場合。

白化がさらに進行すると、亀裂が生じる可能性が高まりますので、早めの交換を推奨致します。

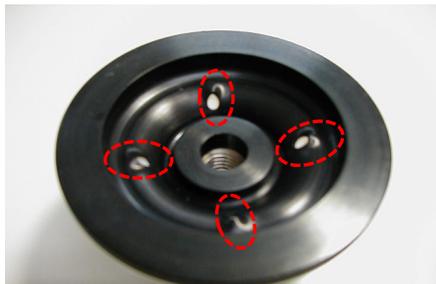
(例 2)

ダイアフラムサポートの液抜き穴が著しい変形をしている。若しくは亀裂が発生している場合。

サポート自体は接液しないため、亀裂が生じてもリーク等の心配は御座いませんが、ダイアフラムの耐久性が低下する要因となりますので、早めの交換を推奨致します。

※写真は従来タイプのダイアフラムサポート

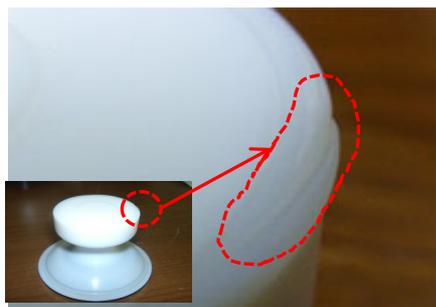
(例 3)

ダイアフラムのシート部にキズや打痕等がある場合。

シール性能を損なう可能性が有りますので、交換を推奨致します。

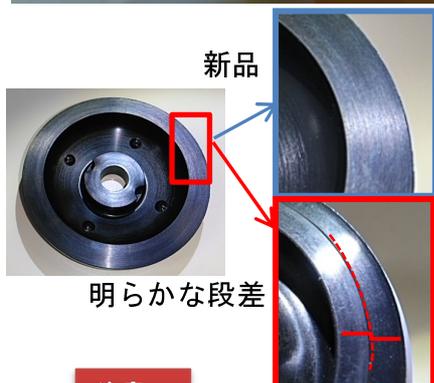
(例 4)

ダイアフラムサポートの外周つば部が著しく潰れて薄くなっている。段差が目印。

外周つば部はその弾力をもってダイアフラムの外周取付部をシールしています。滲み込み等のリスクとなる為、早めの交換を推奨致します。
