# SHV

スーパーハイジェニックバルブ

## SHVダイヤフラムセットの交換要領

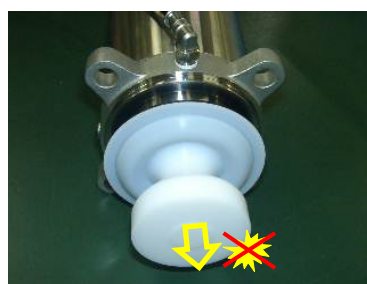
写真 4

④ バルブを閉状態にしてください。

- 開閉動作の際は、アクチュエータ上部のシャフトも連動します。怪我の原因となりますので、手や指を挟まない様に十分注意してください。
- 閉動作によってダイアフラムがせり出しますので、ダイアフラムが周囲の物に接触しないように注意してください。怪我や破損のリスクとなります。

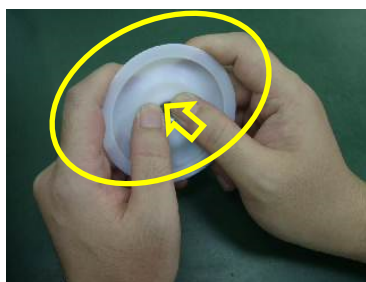
写真8

⑧ 取付けるダイアラムは、膜部を閉状態の形にしてください。

写真8の様に両手の人差し指と中指でダイアラムの膜部を押さえ、中央部(雌ねじ付近)を親指で押すと、手で変形させられます。(変形の癖により開形状に戻ってしまう場合は、そのまま作業を続けて構いません。)

- 開形状のままの場合閉形状の場合に対して、以後の締め込み作業で締め込む際に、膜の変形に必要な分の強い締付けが必要になります。

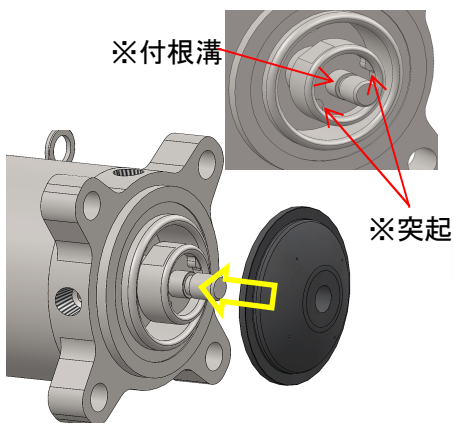
写真9

⑨ ダイアラムサポートを装着します。(ダイアラムは後で装着します。)

バルブの閉状態を確認し視認性の良い状態で作業して下さい。連結ボルトにある2か所の突起とダイアラムサポートの溝位置を合わせて、奥まで差し込んでください。連結ボルトねじ部付根の溝が見えるまで差し込んでいることを、必ず確認してください。(突起と付根溝が無いタイプの連結ボルトを使用しているバルブもございます。その場合は普通に奥まで差し込んでください。)

- ダイアラムサポートとダイアラムを重ねた状態でバルブに装着すると、連結ボルトの突起と位置が合わずに取付け不良となり、ダイアラムの緩みや破損の原因となります。ダイアラムとダイアラムサポートは、必ず別々に装着して下さい。
- 突起のある連結ボルトには、溝が無い従来型ダイアラムサポートは装着できません。形状をよくご確認の上ご使用ください。

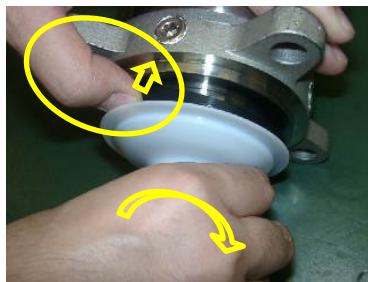
写真10

- ⑩ ダイアフラムの装着は、バルブ閉状態で必ずダイアフラムサポートのつばを指で押さえつけて、時計回りに回して締め込んでください。軽く回して行き、奥まで突き当たったらダイアフラムを増し締めしてください。ゴムの潰れにより、しっかりと締まります。

- バルブ閉状態で取付作業してください。バルブ開状態で取付ると、確実に奥まで締め込めない場合があります。
- ダイアフラムサポートを押さえずに締め込むと、奥まで十分に締め込めない場合があります。取り付け時の締め込みが不十分だと、ダイアフラム緩みの原因となり、ダイアフラム破損に至る可能性があります。

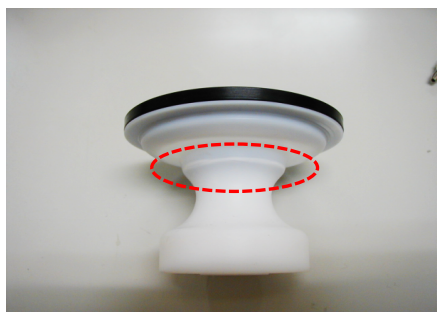
##### (例1)

ダイアフラムの膜部付近に著しい白化が発生している場合。

白化がさらに進行すると、亀裂が生じる可能性が高まりますので、早めの交換を推奨致します。
