スーパーハイジェニックバルブ

SHVダイアフラムセットの交換要領

株式会社日阪プロダクツ
SHV 取扱説明書—ダイアフラムセットの交換要領書

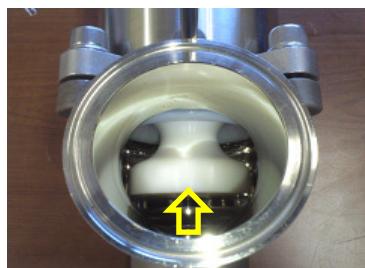
写真 1

① パルプを開状態にします。

- ボルトを緩める前に、必ずバルブが開いていることを確認してください。
- 閉状態での作業は、ダイアフラムのシート面を傷つけ破損やリークの原因となります。
- NCは操作エアの供給、NOは操作エアの排出でバルブ開となります。

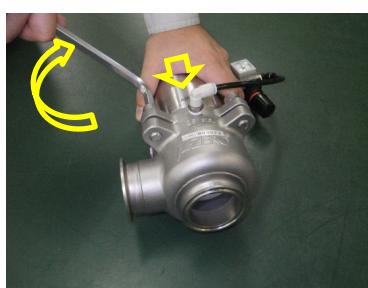
写真 2

② ボディとアクチュエータとの固定ボルト(4箇所)を取り外します。

- ボルトを外す際に、ボディ内の残圧や残液が無い事を再確認ください。アクチュエータが勢いよく外れたり、残液が飛散する事故リスクがあります。
- アクチュエータは重いので、しっかり支えながら作業を行ってください。
- 固定ボルトを外す際、ワッシャが脱落しないようご注意ください。

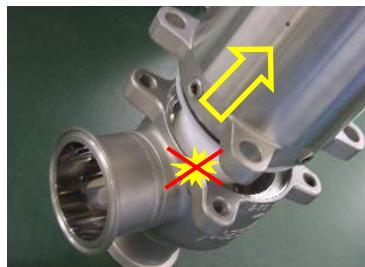
写真 3

③ アクチュエータをボディから真っ直ぐ引き抜いてください。

- ダイアフラムをぶつけて傷つけますと、シトリーカや亀裂の原因となりますのでご注意ください。

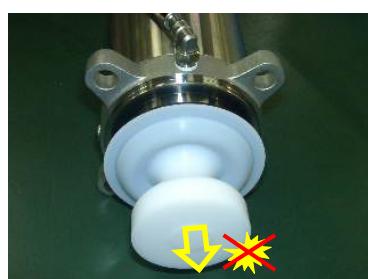
写真 4

④ パルプを開状態にしてください。

- 開閉動作の際は、アクチュエータ上部のシャフトも運動します。怪我の原因となりますので、手や指を挟まない様に十分注意してください。
- 閉動作によってダイアフラムがせり出しますので、ダイアフラムが周囲の物に接触しないように注意してください。怪我や破損のリスクとなります。

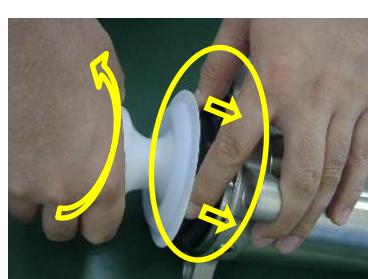
写真 5

⑤ ダイアフラムサポート(ゴム部品)を必ず指で押さえながら、ダイアフラムを手でしっかりと掴み、反時計回りに回転させてねじを緩める要領で取り外してください。

- ダイアフラムサポートを押さえずにダイアフラムを緩めようとすると、アクチュエータの連結ボルトが外れてくる可能性がありますのでご注意ください。万が一連結ボルトが緩んでしまった場合は、再度締め直してください。

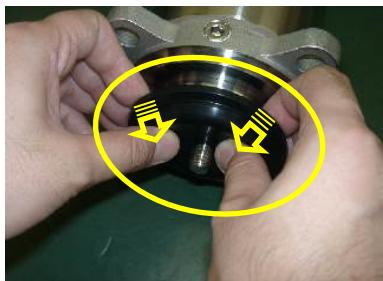
写真 6

⑥ ダイアフラムが外れたら、ダイアフラムサポートを引き抜いてください。

- ダイアフラムサポートが金属部品（連結ボルト）に固着している場合には、上下にこじりながら、少しずつ外していくください。
- 万が一連結ボルトが緩んでしまった場合は、再度締め直してください。
- ダイアフラムサポートは、連結ボルトの突起にはめ込まれていますので、回転できません。力をかける方向により連結ボルト緩みのリスクとなります。

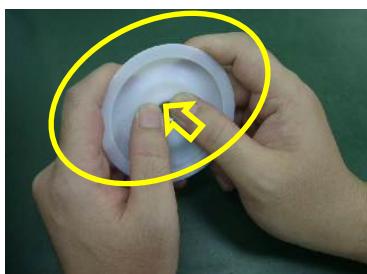
写真 8

⑧ 取付けるダイアフラムは、膜部を閉形状の形にしてください。

写真8の様に両手の人差し指と中指でダイアフラムの膜部を押さえ、中央部（ねじ付近）を親指で押すと、手で変形させられます。
(変形の癖により閉形状に戻ってしまう場合は、そのまま作業を続けて構いません。)

- 閉形状のままの場合閉形状の場合に対して、以後の締め込み作業で締め込む際に、膜の変形に必要な分の強い締付けが必要になります。

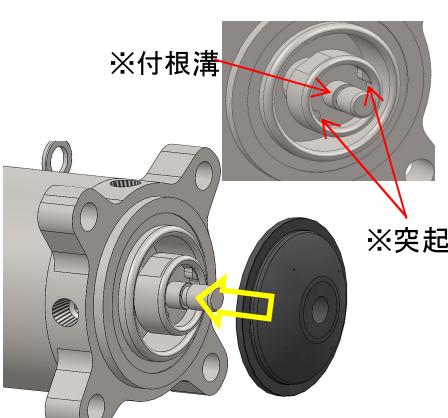
写真 9

⑨ ダイアフラムサポートを装着します。（ダイアフラムは後で装着します。）

バルブの閉形状を確認し視認性の良い状態で作業して下さい。
連結ボルトにある2か所の突起とダイアフラムサポートの溝位置を合わせて、奥まで差し込んでください。連結ボルトねじ部付根の溝が見えるまで差し込んでいることを、必ず確認してください。
(突起と付根溝が無いバルブを使用している場合は普通に奥まで差し込んでください。)

- ダイアフラムサポートとダイアフラムを重ねた状態でバルブに装着すると、連結ボルトの突起と位置が合わず取付け不良となり、ダイアフラムの緩みや破損の原因となります。ダイアフラムとダイアフラムサポートは、必ず別々に装着して下さい。

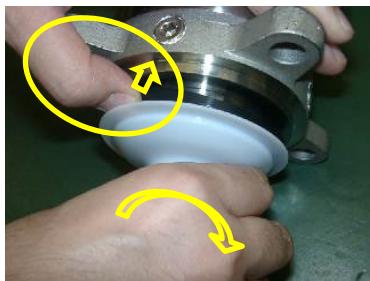
写真 1 0

- ⑩ ダイアフラムの装着は、バルブ閉状態で必ずダイアフラムサポートのつばを指で押さえつけて、時計回りに回して締め込んでください。
軽く回して行き、奥まで突き当たらダイアフラムを増し締めしてください。ゴムの潰れにより、しっかりと締まります。

- バルブ閉状態で取付作業してください。バルブ開状態で取付ると、確実に奥までに締め込めない場合があります。
- ダイアフラムサポートを押さえずに締め込むと、奥まで十分に締め込めない場合があります。取り付け時の締め込みが不十分ですと、ダイアフラム緩みの原因となり、ダイアフラム破損に至る可能性があります。

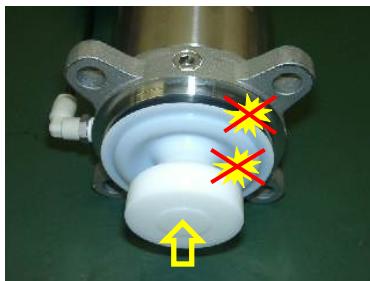
写真 1 1

- ⑪ バルブを開状態にします。

- バルブ動作の際、手や指を挟まないように注意してください。
- ⑩の作業に入る前に、必ずバルブが開いていることを確認してください。
閉状態で作業を続けると、ダイアフラムのシート面を傷つける原因となります。
- NCは操作エアの供給、NOは操作エアの排出でバルブ開となります。

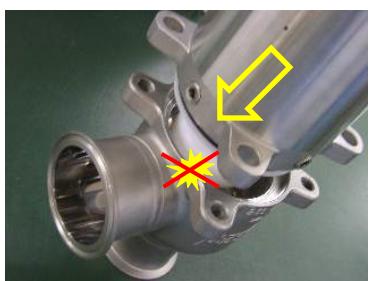
写真 1 2

- ⑫ ダイアフラムをぶつけない様に注意し、アクチュエータをボディに真っ直ぐ差し込んでください。

- アクチュエータを差し込む際、ダイアフラムをぶつけて傷が付くと、シートリークや破断の原因となりますので、ご注意ください。

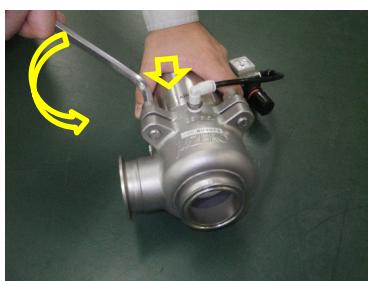
写真 1 3

- ⑬ 固定ボルト(4箇所)を締付けてください。（下記参考データ参照）
NC弁の場合は固定ボルトを締め付けた後、操作圧を排気してバルブを閉じてください。

- 固定ボルトは全て、アクチュエータとボディの隙間が無くなるまでしっかりと締めてください。緩んでいると、外部リーキの原因となります。
- バルブ動作の際、可動部で手や指を挟まない様に注意してください。

参考データ「固定ボルト 締付けトルク目安」

| ●15A(210)…3 [N·m] | ●15A(200)、1.0S(210)、1.5S(210)…5 [N·m] |
| ●1.5S(200)…25 [N·m] | ●2.0S、2.5S (M12)…43 [N·m] |
| ●3.0S、4.0S (M16)…106 [N·m] | |

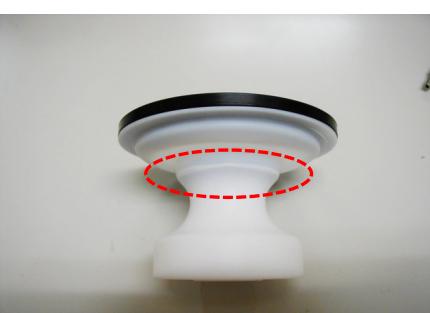
(例 1)

ダイアフラムの膜部付近に著しい白化が発生している場合。

白化がさらに進行すると、亀裂が生じる可能性が高まりますので、早めの交換を推奨致します。

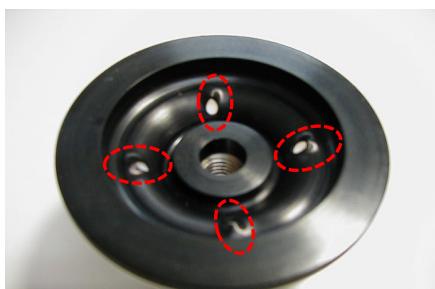
(例 2)

※写真は従来タイプのダイアフラムサポート

ダイアフラムサポートの液抜き穴が著しい変形をしている。若しくは亀裂が発生している場合。

サポート自体は接液しないため、亀裂が生じてもリーキ等の心配は御座いませんが、ダイアフラムの耐久性が低下する要因となりますので、早めの交換を推奨致します。

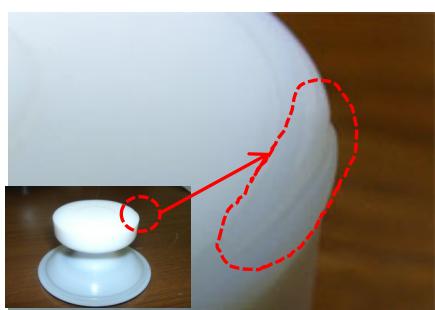
(例 3)

ダイアフラムのシート部にキズや打痕等がある場合。

シール性能を損なう可能性が有りますので、交換を推奨致します。

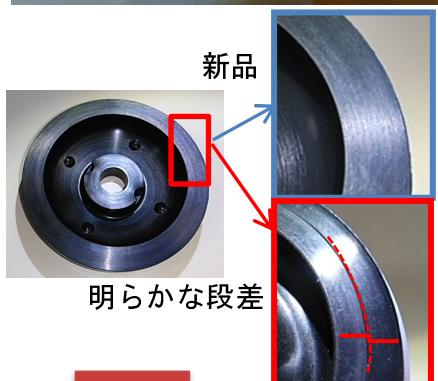
(例 4)

ダイアフラムサポートの外周つば部が著しく潰れて薄くなっている。段差が目印。

外周つば部はその弾力をもってダイアフラムの外周取付部をシールしています。
滲み込み等のリスクとなる為、早めの交換を推奨致します。
